BAB II

TINJAUAN PUSTAKA

2.1. Jalan

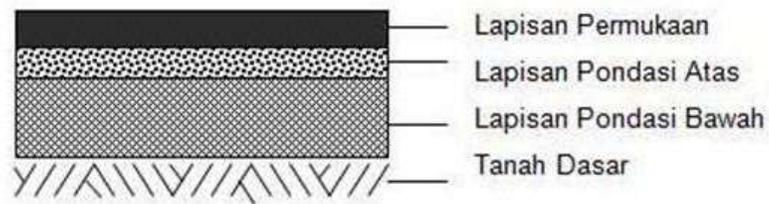
Perkerasan lentur adalah perkerasan yang menggunakan aspal sebagai bahan pengikat. Lapisan-lapisan perkerasannya bersifat memikul dan menyebarkan beban lalu lintas ke tanah dasar yang telah dipadatkan.

Gambar 2.1 Susunan lapisan perkerasan lentur

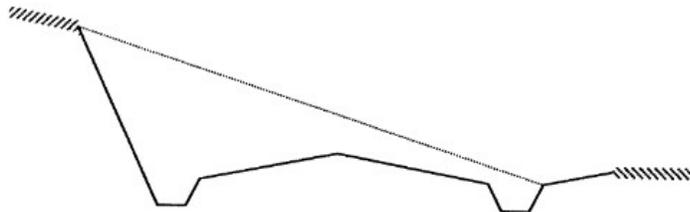
Gambar 2.4 Tanah dasar, tanah galian

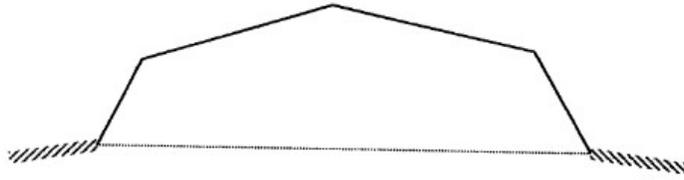
Gambar 2.5 Lapisan tanah dasar, tanah timbunan

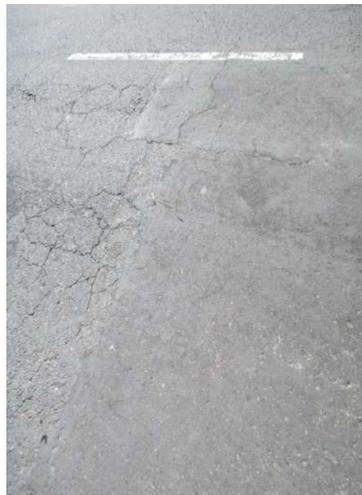
- a. Retak halus (*hair cracking*), lebar celah lebih kecil atau sama dengan 3 mm, penyebabnya adalah bahan perkerasan yang kurang baik, tanah dasar atau bagian perkerasan di bawah lapis permukaan kurang stabil. Retak halus ini dapat meresapkan air ke dalam lapis permukaan. Untuk pemeliharaan dapat dipergunakan lapis latasir, atau buras. Dalam tahap perbaikan sebaiknya dilengkapi dengan perbaikan sistem drainase. Retak halus dapat berkembang menjadi retak kulit buaya.

Gambar 2.7 Retak halus (*hair cracking*)

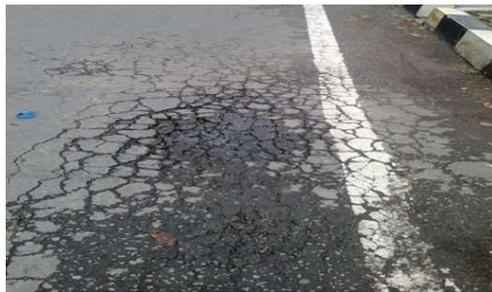
- b. Retak kulit buaya (*alligator cracks*), lebar celah lebih besar atau sama dengan 3 mm. Saling merangkai membentuk serangkaian kotak-kotak kecil yang menyerupai kulit buaya. Retak ini disebabkan oleh bahan perkerasan yang kurang baik, pelapukan permukaan, tanah dasar atau

bagian perkerasan di bawah lapis permukaan kurang stabil, atau bahan lapis pondasi dalam keadaan jenuh air.

Umumnya daerah di mana terjadi retak kulit buaya tidak luas. Jika daerah di mana terjadi retak kulit buaya luas, mungkin hal ini disebabkan oleh repetisi beban lalu lintas yang melampaui beban yang dapat dipikul oleh lapisan permukaan tersebut. Retak kulit buaya untuk sementara dapat dipelihara dengan mempergunakan lapis burda, burtu, ataupun lataston, jika celah 3 mm. Sebaiknya bagian perkerasan yang telah mengalami retak kulit buaya akibat air yang merembes masuk ke lapis pondasi dan tanah dasar diperbaiki dengan cara dibongkar dan membuang bagian-bagian yang basah, kemudian dilapis kembali dengan bahan yang sesuai. Perbaikan harus disertai dengan perbaikan drainase di sekitarnya. Kerusakan yang disebabkan oleh beban lalu lintas harus diperbaiki dengan memberi lapis tambahan. Retak kulit buaya dapat diresapi oleh air sehingga lama kelamaan akan menimbulkan lubang-lubang akibat terlepasnya butir-butir.

Gambar 2.8 Retak kulit buaya (*alligator cracks*)

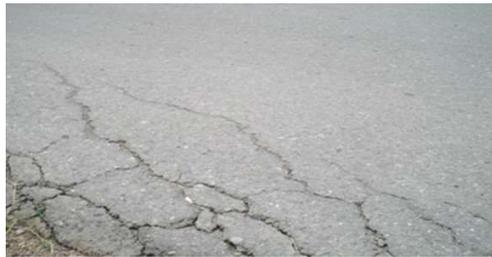
- c. Retak pinggir (*edge cracks*), retak memanjang jalan dengan atau tanpa cabang yang mengarah ke bahu jalan dan terletak dekat bahu . Retak ini disebabkan oleh tidak baiknya sokongan dari arah samping, drainase kurang baik, terjadinya penyusutan tanah, atau terjadinya *settlement* (penurunan tanah) di bawah daerah tersebut. Akar tanaman yang tumbuh di tepi perkerasan dapat pula menjadi sebab terjadinya retak pinggir ini. Di lokasi retak, air dapat meresap yang dapat semakin merusak lapis permukaan.

Retak dapat diperbaiki dengan mengisi celah dengan campuran aspal cair dan pasir. Perbaikan drainase harus dilakukan, bahu jalan diperlebar dan dipadatkan. Jika pinggir perkerasan mengalami penurunan, elevasi dapat diperbaiki dengan mempergunakan *hotmix*. Jika tidak ditangani retak ini lama kelamaan akan bertambah besar disertai dengan terjadinya lubang-lubang.

Gambar 2.9 Retak pinggir (*edge cracks*)

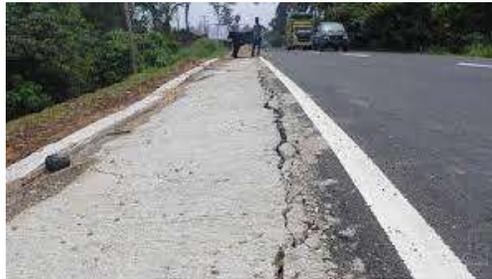
- d. Retak sambungan bahu dan perkerasan (*edge joint cracks*), retak memanjang yang umumnya terjadi pada sambungan bahu dengan perkerasan. Retak dapat disebabkan oleh kondisi drainase di bawah

bahu jalan lebih buruk dari pada di bawah perkerasan, terjadinya *settlement* di bahu jalan, penyusutan material bahu atau perkerasan jalan, atau akibat lintasan truk/kendaraan berat di bahu jalan. Perbaikan dapat dilakukan seperti perbaikan retak refleksi.

Gambar 2.10 Retak sambungan bahu dan perkerasan (*edge joint cracks*)

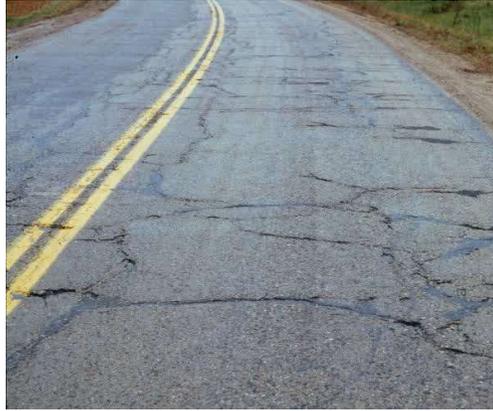
- e. Retak refleksi (*reflection cracks*), retak memanjang, melintang, diagonal, atau membentuk kotak. Terjadi pada lapis tambahan (*overlay*) yang menggambarkan pola retakan di bawahnya. Retak refleksi dapat terjadi jika retak pada perkerasan lama tidak diperbaiki secara baik sebelum pekerjaan *overlay* dilakukan.

Retak refleksi dapat pula terjadi jika gerakan vertikal/horizontal di bawah lapis tambahan sebagai akibat perubahan kadar air pada jenis tanah yang ekspansif.

Untuk retak memanjang, melintang, dan diagonal perbaikan dapat dilakukan dengan mengisi celah dengan campuran aspal cair dan pasir.

Untuk retak berbentuk kotak perbaikan dilakukan dengan membongkar dan melapis kembali dengan bahan yang sesuai.

Gambar 2.11 Retak refleksi (*reflection cracks*)

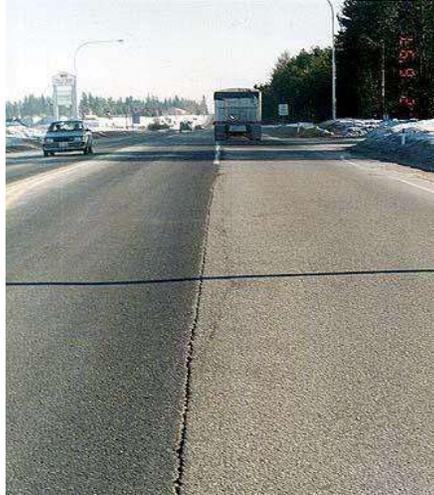
- f. Retak sambungan jalan (*lane joint cracks*), retak memanjang yang terjadi pada sambungan 2 lajur lalu lintas. Hal ini disebabkan tidak baiknya ikatan sambungan kedua lajur. Perbaikan dapat dilakukan dengan memasukkan campuran aspal cair dan pasir ke dalam celah-celah yang terjadi. Jika tidak diperbaiki, retak dapat berkembang menjadi lebar karena terlepasnya butir-butir pada tepi retak dan meresapnya air ke dalam lapisan.

Gambar 2.12 Retak sambungan jalan (*lane joint cracks*)

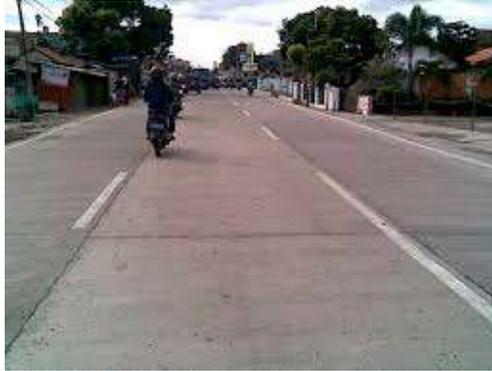
- g. Retak sambungan pelebaran jalan (*widening cracks*), adalah retak memanjang yang terjadi pada sambungan antara perkerasan lama dengan perkerasan pelebaran. Hal ini disebabkan oleh perbedaan daya dukung di bawah bagian pelebaran dan bagian jalan lama, dapat juga disebabkan oleh ikatan antara sambungan yang tidak baik. Perbaikan dilakukan dengan mengisi celah-celah yang timbul dengan campuran aspal cair dengan pasir. Jika tidak diperbaiki, air dapat meresap masuk ke dalam lapisan perkerasan melalui celah-celah, butir-butir dapat lepas dan retak bertambah besar.

Gambar 2.13 Retak sambungan pelebaran jalan (*widenning cracks*)

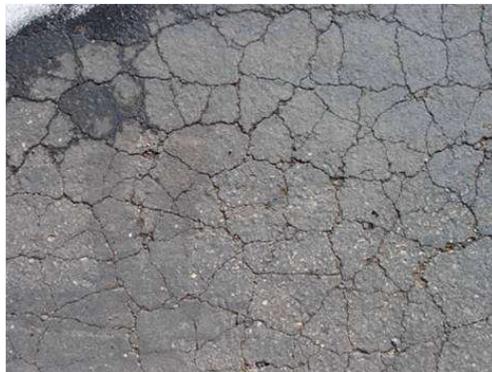
- h. Retak susut (*shrinkage cracks*), retak yang saling bersambungan membentuk kotak- kotak besar dengan sudut tajam. Retak disebabkan oleh perubahan volume pada lapisan permukaan yang memakai aspal dengan penetrasi rendah, atau perubahan volume pada lapisan pondasi dan tanah dasar. Perbaikan dapat dilakukan dengan mengisi celah dengan campuran aspal cair dan pasir dan melapisi dengan burtu.

Gambar 2.14 Retak susut (*shrinkage cracks*)

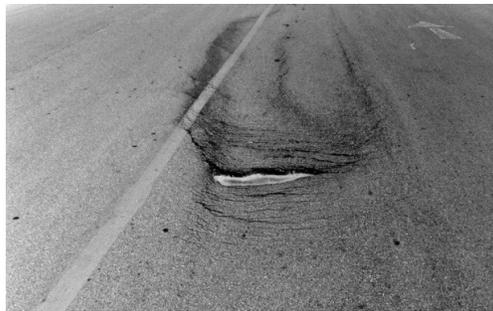
- i. Retak selip (*slippage cracks*), retak yang bentuknya melengkung seperti bulan sabit. Hal ini terjadi disebabkan oleh kurang baiknya ikatan antara lapis permukaan dengan lapis di bawahnya. Kurang baiknya ikatan dapat disebabkan oleh adanya debu, minyak, air, atau benda non-adhesif lainnya, atau akibat tidak diberinya *tack coat* sebagai bahan pengikat di antara kedua lapisan. Retak selip pun dapat terjadi akibat terlalu banyaknya pasir dalam campuran lapisan permukaan, atau kurang baiknya pemadatan lapis permukaan. Perbaikan dapat dilakukan dengan membongkar bagian yang rusak dan menggantikannya dengan lapisan yang lebih baik.

Gambar 2.15 Retak selip (*slippage cracks*)

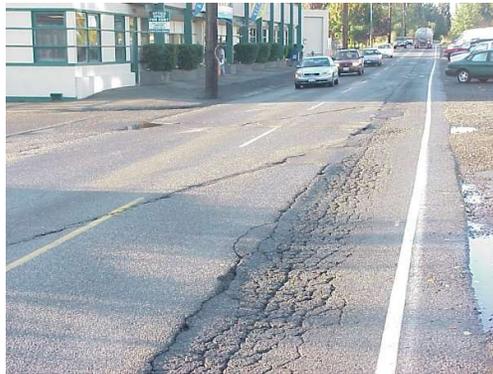
- a. Alur (*ruts*), yang terjadi pada lintasan roda sejajar dengan as jalan. Alur dapat merupakan tempat menggenangnya air hujan yang jatuh di atas permukaan jalan, mengurangi tingkat kenyamanan, dan akhirnya dapat timbul retak-retak. Terjadinya alur disebabkan oleh lapis perkerasan yang kurang padat, dengan demikian terjadi tambahan pemadatan akibat repetisi beban lalu lintas pada lintasan roda. Campuran aspal dengan stabilitas rendah dapat pula menimbulkan deformasi plastis. Perbaikan dapat dilakukan dengan memberi lapisan tambahan dari lapis permukaan yang sesuai.

Gambar 2.16 Alur (*ruts*)

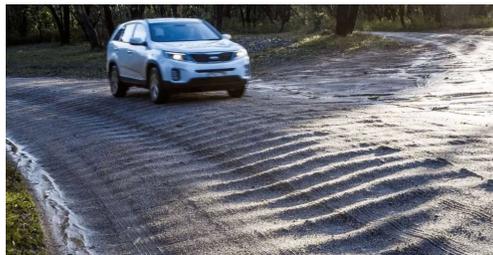
- b. Keriting (*corrugation*), alur yang terjadi melintang jalan. Dengan timbulnya lapisan permukaan yang keriting ini pengemudi akan merasakan ketidaknyamanan mengemudi. Penyebab kerusakan ini adalah rendahnya stabilitas campuran yang berasal dari terlalu tingginya kadar aspal, terlalu banyak mempergunakan agregat halus,

agregat berbentuk bulat dan berpermukaan penetrasi yang tinggi. Keriting dapat juga terjadi jika lalu lintas dibuka sebelum perkerasan mantap (untuk perkerasan yang mempergunakan aspal cair). Kerusakan dapat diperbaiki dengan :

- 1) Jika lapis permukaan yang berkeriting itu mempunyai lapis pondasi agregat, perbaikan yang tepat adalah dengan menggaruk kembali, dicampur dengan lapis pondasi, dipadatkan kembali dan diberi lapis permukaan baru.
- 2) Jika lapis permukaan bahan pengikat mempunyai ketebalan >5 cm, maka lapis tipis yang mengalami keriting tersebut diangkat dan diberi lapis permukaan yang baru.

Gambar 2.17 Keriting (*corrugation*)

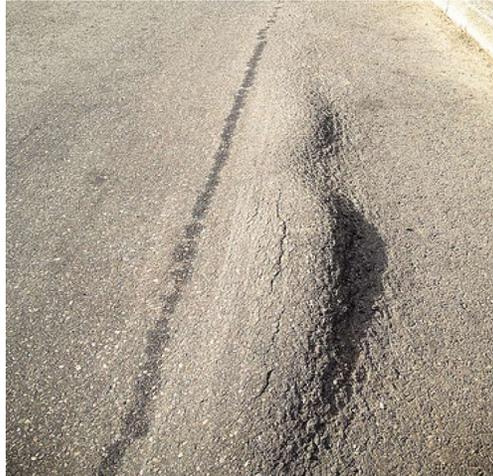
- c. Sungkur (*shoving*), deformasi plastis yang terjadi setempat, di tempat kendaraan sering berhenti, kelandaian curam, dan tikungan tajam. Kerusakan dapat terjadi dengan/tanpa retak. Penyebab kerusakan sama dengan kerusakan keriting. Perbaikan dapat dilakukan dengan cara dibongkar dan dilapis kembali.

Gambar 2.18 Sungkur (*shoving*)

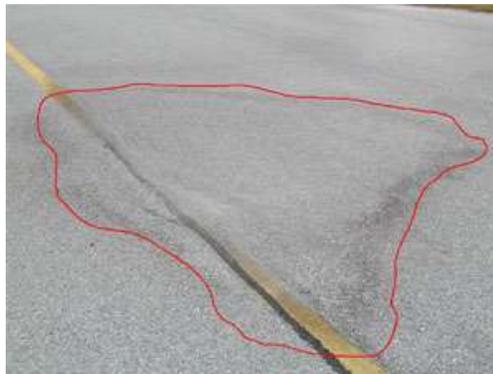
- d. Amblas (*grade depressions*), terjadi setempat, dengan atau tanpa retak. Amblas dapat terdeteksi dengan adanya air yang tergenang. Air tergenang ini dapat meresap ke dalam lapisan perkerasan yang akhirnya menimbulkan lubang.

Gambar 2.19 Amblas (*grade depressions*)

Penyebab amblas adalah beban kendaraan yang melebihi apa yang direncanakan, pelaksanaan yang kurang baik, atau penurunan bagian perkerasan dikarenakan tanah dasar mengalami *settlement*.

- a) Untuk amblas yang ≤ 5 cm, bagian yang rendah diisi dengan bahan sesuai seperti lapen, lataston, laston.
 - b) Untuk amblas yang > 5 cm, bagian yang amblas dibongkar dan lapis kembali dengan lapis yang sesuai.
 - e. Jembul (*upheaval*), terjadi setempat, dengan atau tanpa retak. Hal ini terjadi akibat adanya pengembangan tanah dasar pada tanah dasar ekspansif. Perbaikan dilakukan dengan membongkar bagian yang rusak dan melapisinya kembali.
3. Cacat permukaan (*disintegration*), yang mengarah kepada kerusakan secara kimiawi dan mekanis dari lapisan perkerasan.

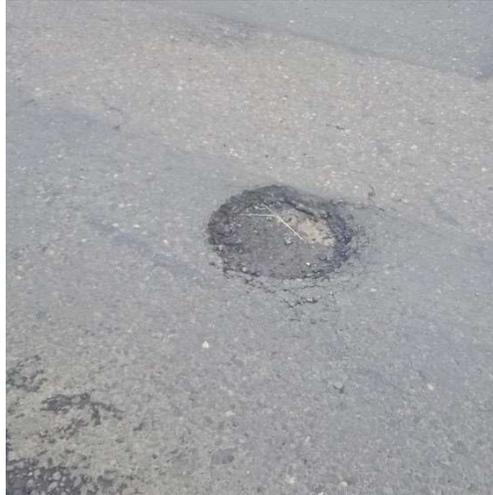
- a. Lubang (*potholes*), berupa mangkuk, ukuran bervariasi dari kecil sampai besar. Lubang-lubang ini menampung dan meresapkan air ke dalam lapis permukaan yang menyebabkan semakin parahnya kerusakan jalan.

Gambar 2.20 Lubang (*potholes*)

- 1) Campuran material lapis permukaan jelek , seperti :
 - Kadar aspal rendah, sehingga film aspal tipis dan mudah lepas.
 - Agregat kotor sehingga ikatan antara aspal dan agregat tidak baik.
 - Temperatur campuran tidak memenuhi persyaratan.
- 2) Lapis permukaan tipis sehingga ikatan aspal dan agregat mudah lepas akibat pengaruh cuaca.
- 3) Sistem drainase jelek, sehingga air banyak yang meresap dan mengumpul dalam lapis perkerasan.
- 4) Retak-retak yang terjadi tidak segera ditangani sehingga air meresap dan mengakibatkan terjadinya lubang-lubang kecil.

Lubang- lubang tersebut diperbaiki dengan cara dibongkar dan dilapis kembali. Perbaikan yang bersifat permanen disebut juga *deep patch* (tambalan dalam), yang dilakukan sebagai berikut :

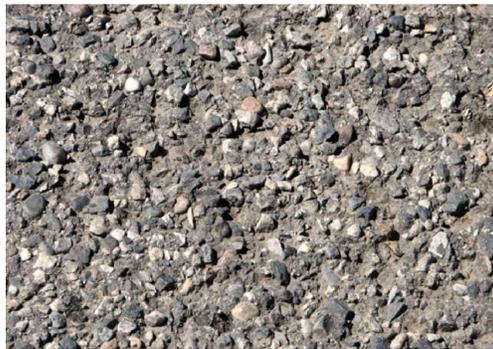
Pelepasan butir (*ravelling*)

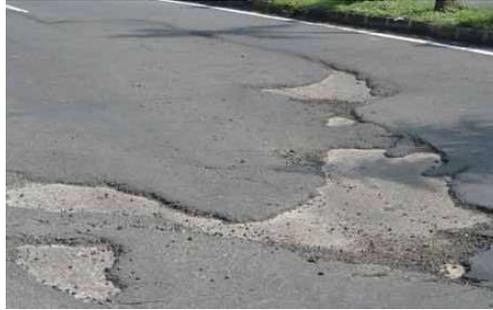
- c. Pengelupasan lapisan permukaan (*stripping*), dapat disebabkan oleh kurangnya ikatan antara lapis permukaan dan lapis di bawahnya, atau terlalu tipisnya lapis permukaan. Dapat diperbaiki dengan cara digaruk, diratakan, dan dipadatkan. Setelah itu dilapisi dengan buras.

Gambar 2.21 Pengelupasan lapisan permukaan (*stripping*)

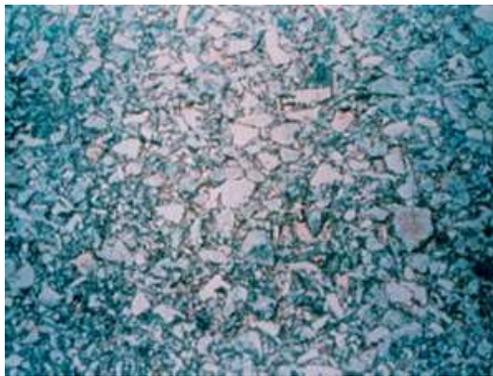
Permukaan jalan menjadi licin, sehingga membahayakan kendaraan. Pengausan terjadi karena agregat berasal dari material yang tidak tahan aus terhadap roda kendaraan, atau agregat yang dipergunakan berbentuk bulat dan licin, tidak berbentuk *cubical*. Dapat diatasi dengan menutup lapisan dengan latasir, buras, atau latasbun.

Gambar 2.22 Pengausan (*Polished Aggregate*)

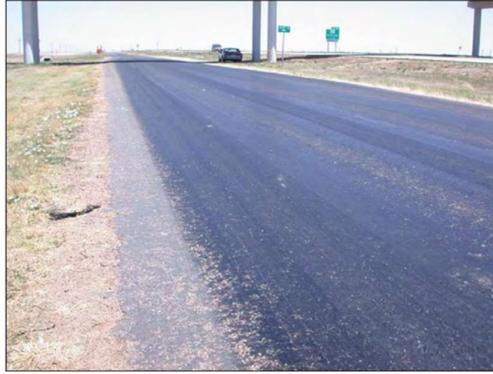
Permukaan menjadi licin. Pada temperatur tinggi, aspal menjadi lunak dan akan terjadi jejak roda. Berbahaya bagi kendaraan. Kegemukan (*bleeding*)

dapat disebabkan pemakaian kadar aspal yang tinggi pada campuran aspal, pemakaian terlalu banyak aspal pada pekerjaan *prime coat* atau *tack coat*. Dapat diatasi dengan menaburkan agregat panas dan kemudian dipadatkan, atau lapis aspal diangkat dan kemudian diberi lapisan penutup.

Gambar 2.23 Kegemukan (*bleeding or flushing*)

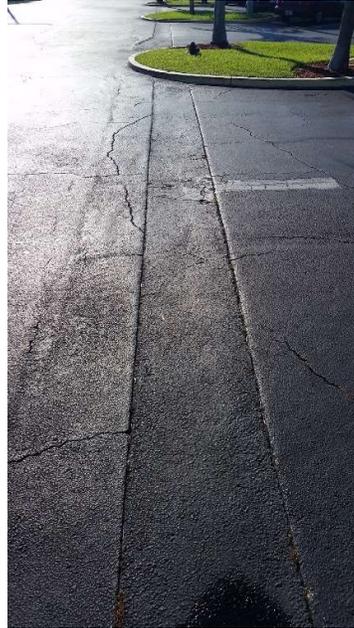
Terjadi di sepanjang bekas penanaman utilitas. Hal ini terjadi karena pemadatan yang tidak memenuhi syarat. Dapat diperbaiki dengan dibongkar kembali dan diganti dengan lapis yang sesuai.

Gambar 2.24 Penurunan Pada Bekas Penanaman Utilitas (*utility cut depression*)

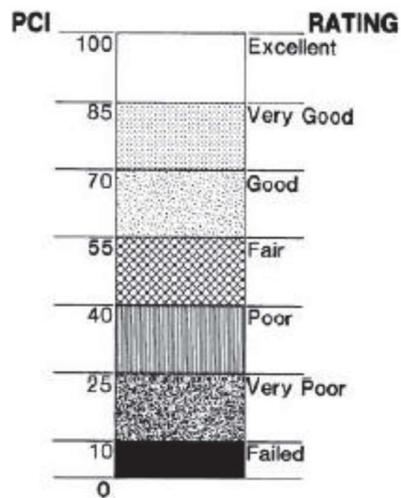
Pavement Condition Index (PCI) adalah sistem penilaian kondisi perkerasan jalan berdasarkan pada hasil survey visual terhadap jenis dan tingkat kerusakan jalan yang dapat digunakan sebagai acuan dalam usaha pemeliharaan jalan. PCI merupakan indeks numerik yang nilainya berkisar di antara 0 yang menunjukkan perkerasan dalam kondisi rusak, sampai 100 yang menunjukkan perkerasan masih sempurna.

Gambar 2.25 Diagram Nilai PCI

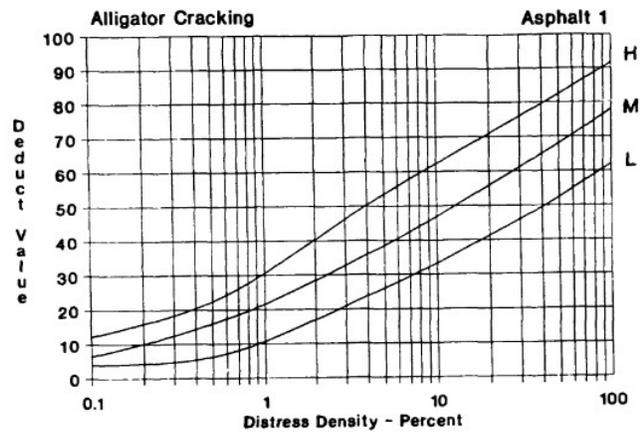
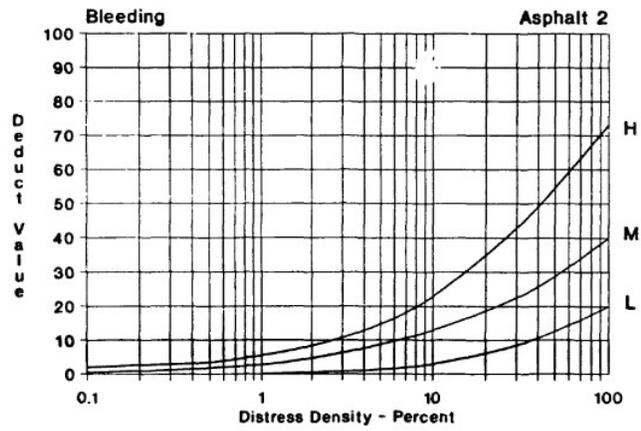
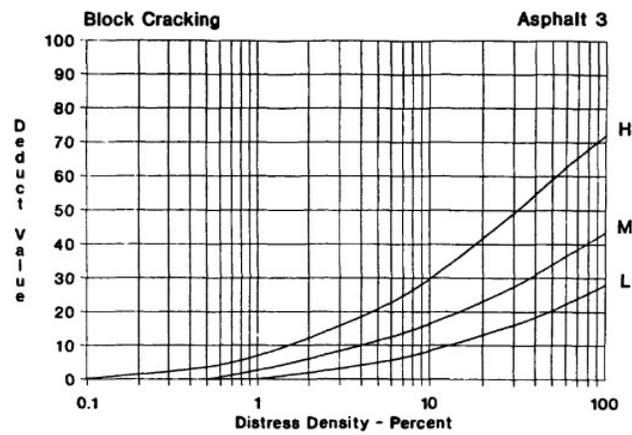
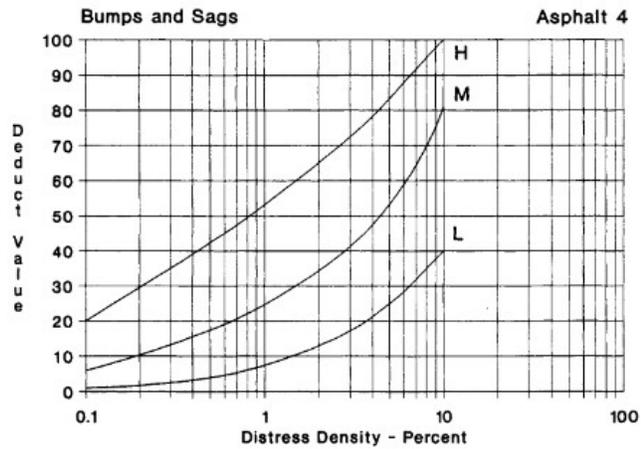
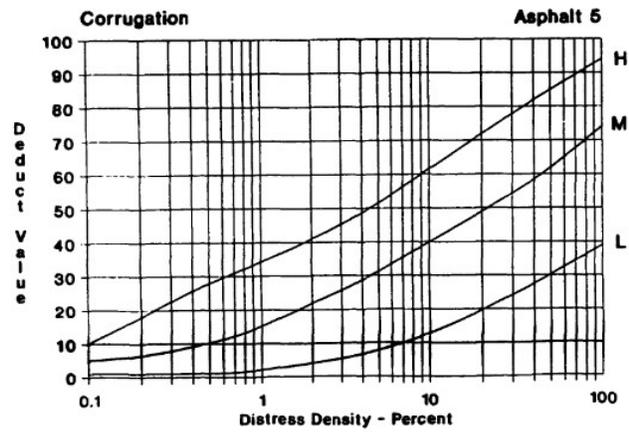
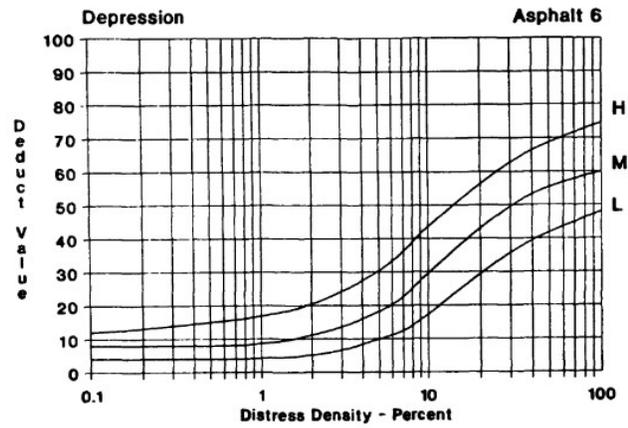
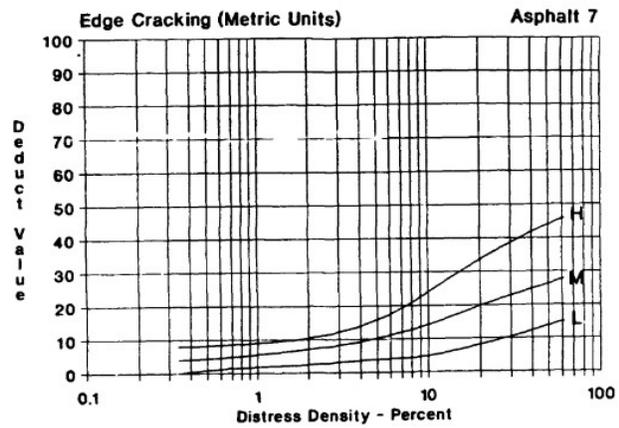
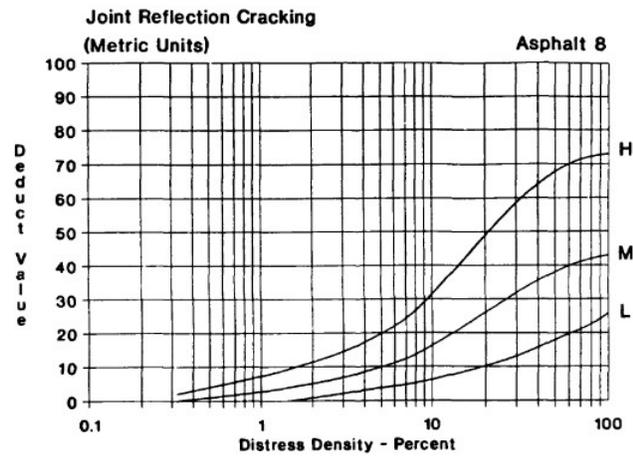
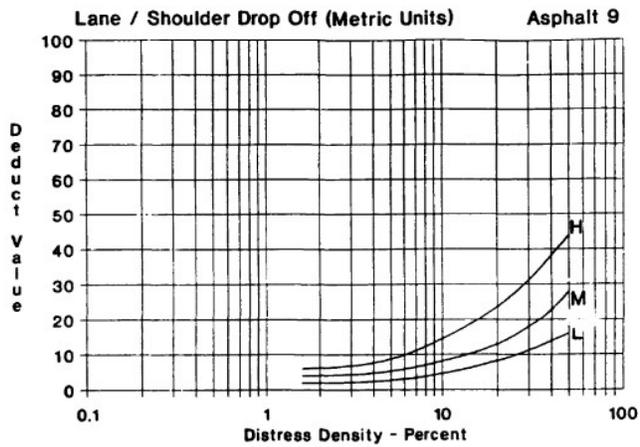
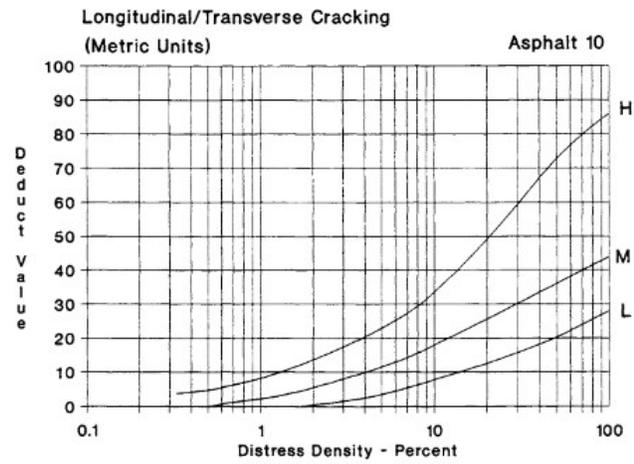
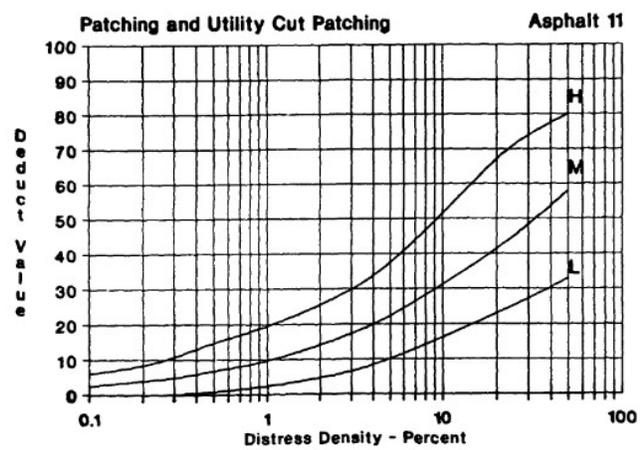
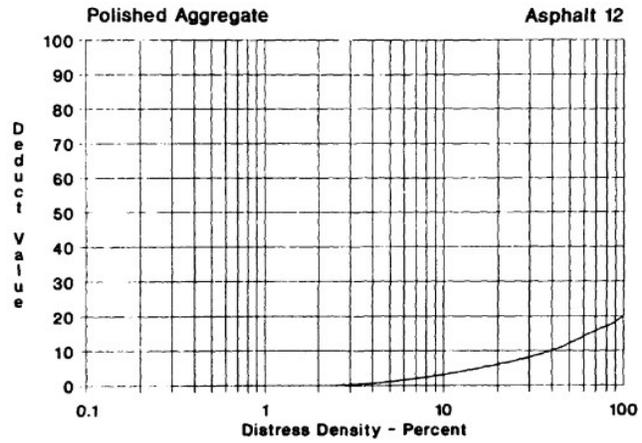
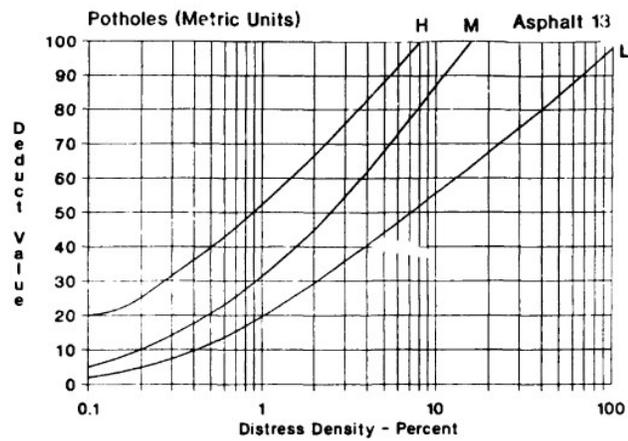
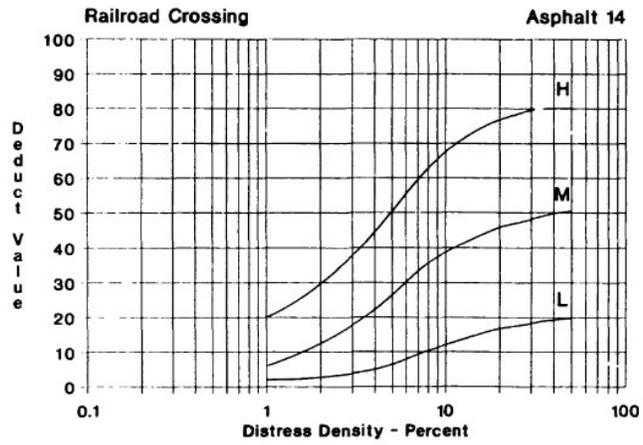
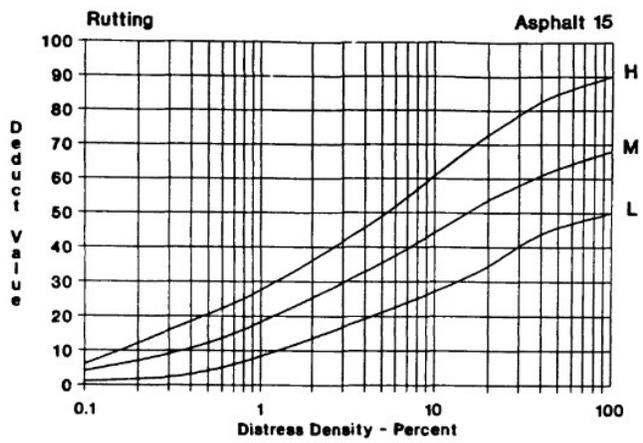
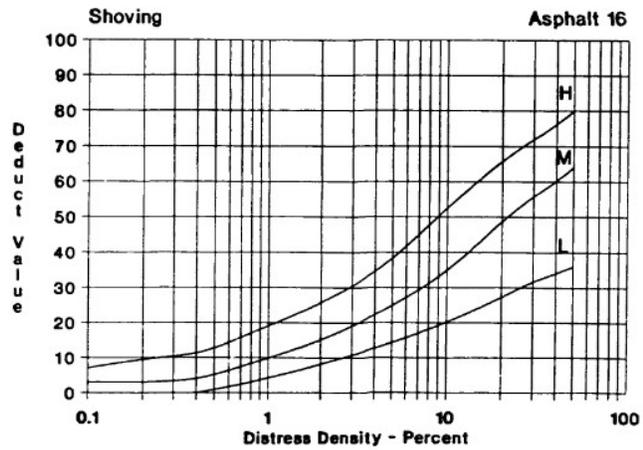
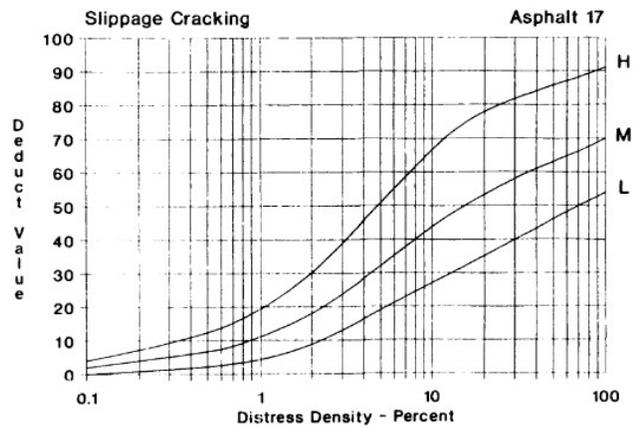
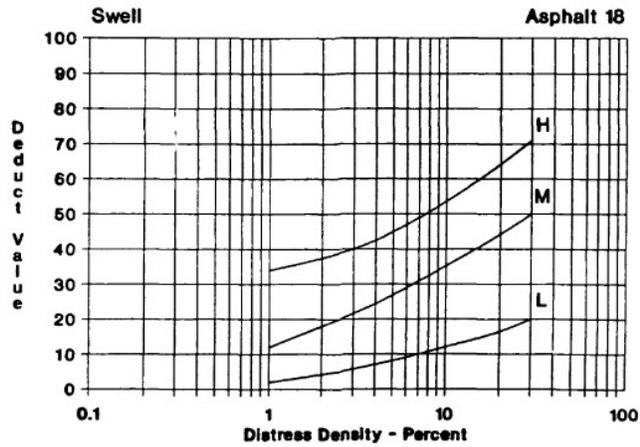
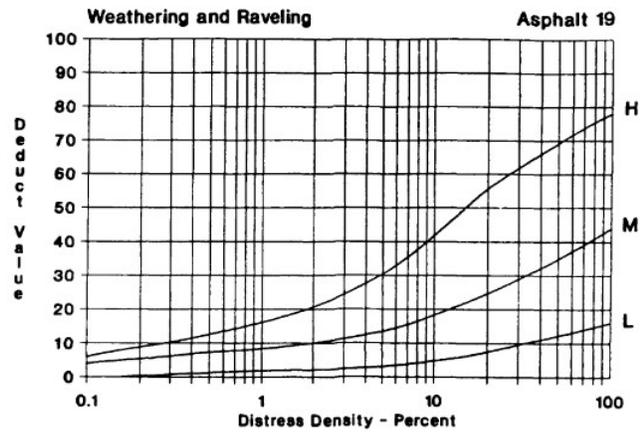
Deduct Value (DV) adalah suatu nilai pengurang untuk setiap jenis dan tingkat kerusakan perkerasan jalan yang diperoleh dari kurva hubungan kerapatan (*density*) dan nilai pengurang (*deduct value*).

Gambar 2.26 *Deduct value* retak kulit buaya

Gambar 2.27 *Deduct value* kegemukan

Gambar 2.28 *Deduct value* retak kotak-kotak

Gambar 2.29 *Deduct value* cekungan

Gambar 2.30 *Deduct value* keriting

Gambar 2.31 *Deduct value* amblas

Gambar 2.32 *Deduct Value* retak pinggir

Gambar 2.33 *Deduct Value* retak sambungan

Gambar 2.34 *Deduct Value* retak penurunan bahu

Gambar 2.35 *Deduct value* retak memanjang/melintang

Gambar 2.36 *Deduct value* tambalan

Gambar 2.37 *Deduct value* pengausan agregat

Gambar 2.38 *Deduct Value* lubang

Gambar 2.39 *Deduct Value* rusak perpotongan rel

Gambar 2.40 *Deduct value* retak alur

Gambar 2.41 *Deduct value* sungkur

Gambar 2.42 *Deduct Value* retak selip

Gambar 2.43 *Deduct Value* jembul

Gambar 2.44 *Deduct Value* pelepasan butir

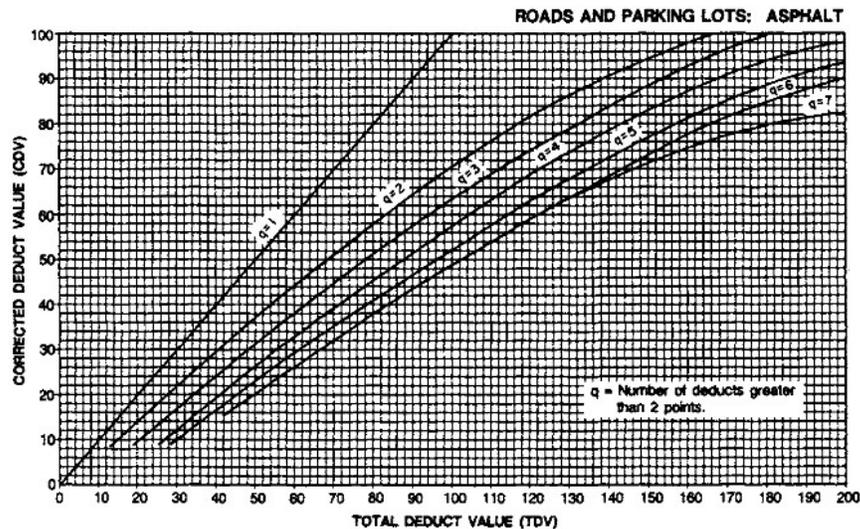
Corrected Deduct Value (CDV) diperoleh dari kurva hubungan antara nilai pengurang total (TDV) dan nilai pengurang terkoreksi (CDV) dengan memilih kurva yang sesuai dengan nilai q . Nilai q adalah jumlah *deduct value* yang memiliki nilai lebih besar dari 2.0 untuk setiap unit sampel.

- d. Tentukan CDV maksimum dengan cara iterasi sebagai berikut:
- Tentukan TDV dengan menjumlahkan DV semua kerusakan pada unit sampel.
 - Tentukan q sebagai jumlah individu DV yang lebih besar dari 2.0.
 - Tentukan *Corrected Deduct Value* (CDV) dengan cara mengoreksi TDV oleh q . Koreksi dilakukan dengan menggunakan kurva CDV.
 - Reduksi DV terkecil yang lebih besar dari 2.0 menjadi 2.0 dan ulangi langkah-langkah di atas, sampai $q = 1$.
 - Tentukan CDV maksimum dari nilai-nilai yang diperoleh melalui langkah-langkah iterasi di atas.

Gambar 2.45 Kurva *Corrected Deduct Value*

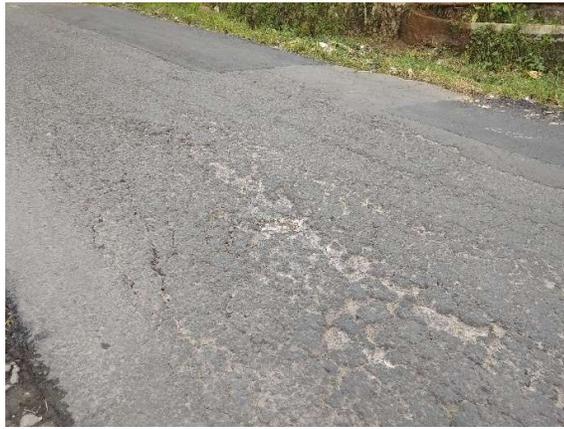
Kondisi Jalan Raya Cisayong terdapat beberapa kerusakan dengan berbagai jenis dan tingkat kerusakan yang berbeda-beda. Berdasarkan survey awal yang telah dilakukan kerusakan yang terdapat pada Jalan Raya Cisayong di antaranya adalah retak kulit buaya, retak memanjang, retak melintang, tambalan, lubang serta amblas.

Gambar 2.46 Retak kulit buaya

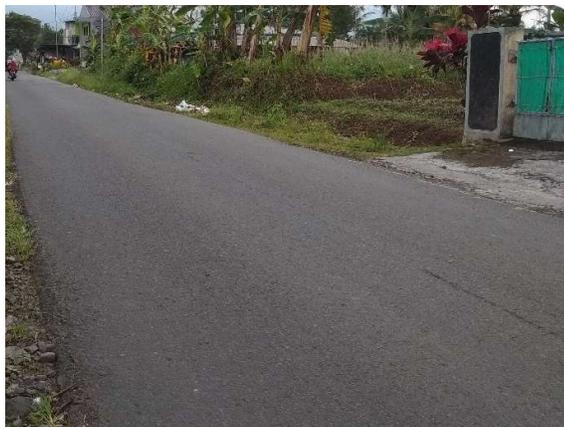
Gambar 2.47 Retak memanjang

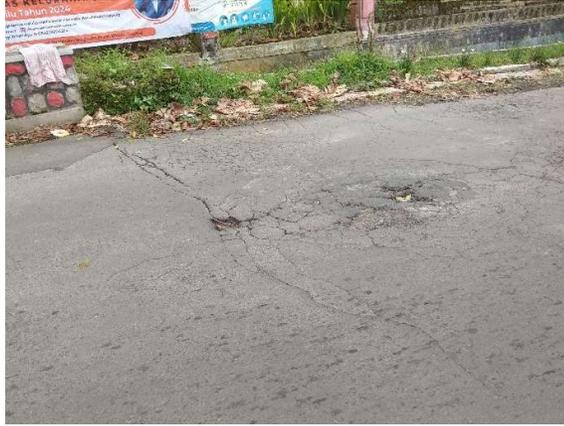
Gambar 2.48 Retak melintang

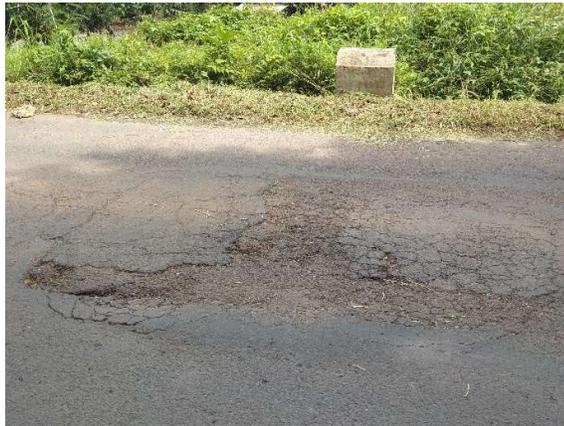
Gambar 2.49 Tambalan

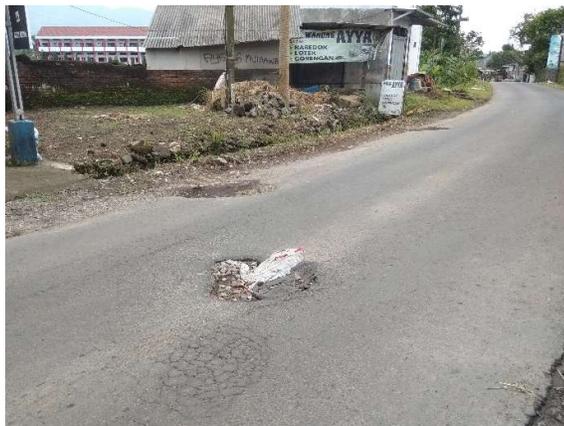
Gambar 2.50 Lubang

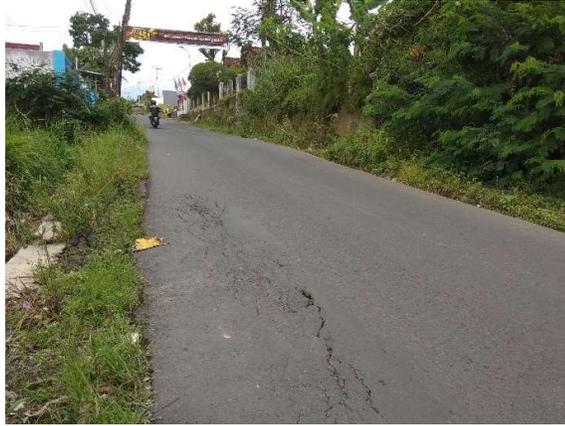
Gambar 2.51 Amblas
